Иркутская нефтяная компания

Событие: на Ярактинском месторождении Иркутской нефтяной компании из-за отказа задвижки 40 минут бил фонтан «технической воды с примесями» черного цвета.

Дата: 18 ноября 2019 г.

Место: Иркутская область, Усть-Кутский район, Ярактинское месторождение.

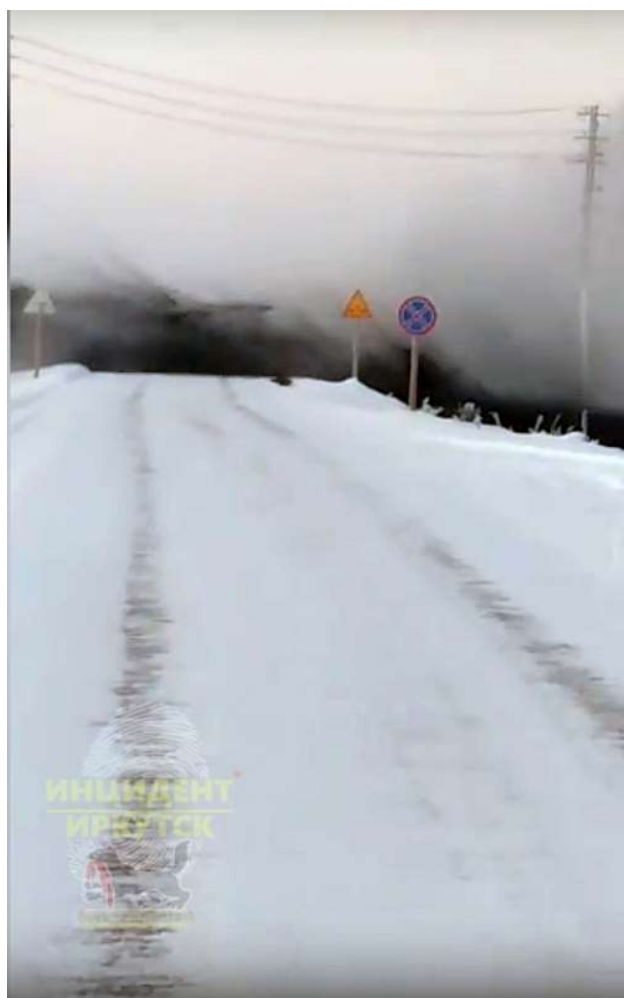
Сообщение иллюстрировалось фотографией, видимо, сделанной с видеозаписи, на которой было видно, что вдали через дорогу непонятно откуда бьет фонтан с какой-то черной субстанцией.

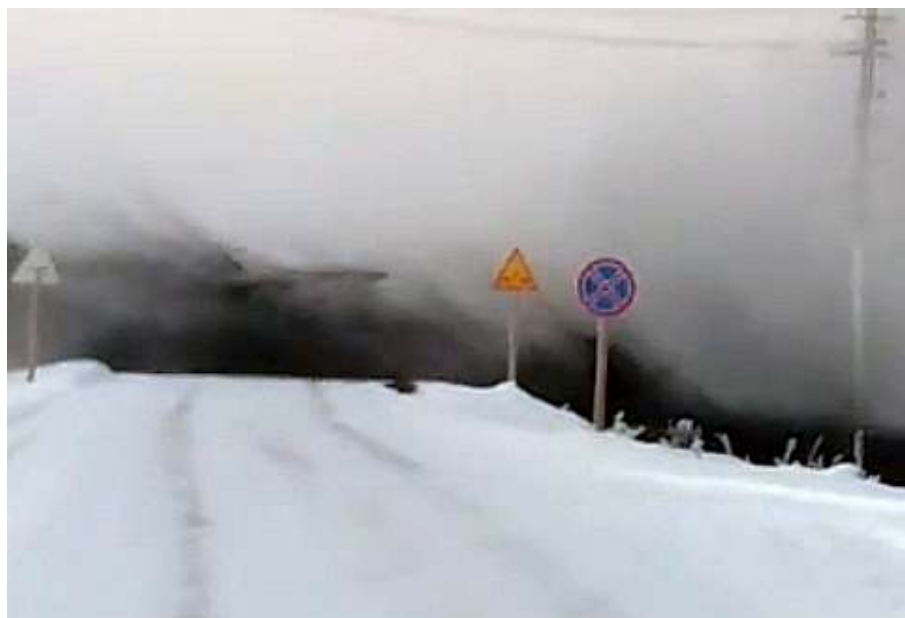
Увеличение подтверждает, что хотя прорвало и водовод, назвать то, что било через дорогу, просто водой явно нельзя.

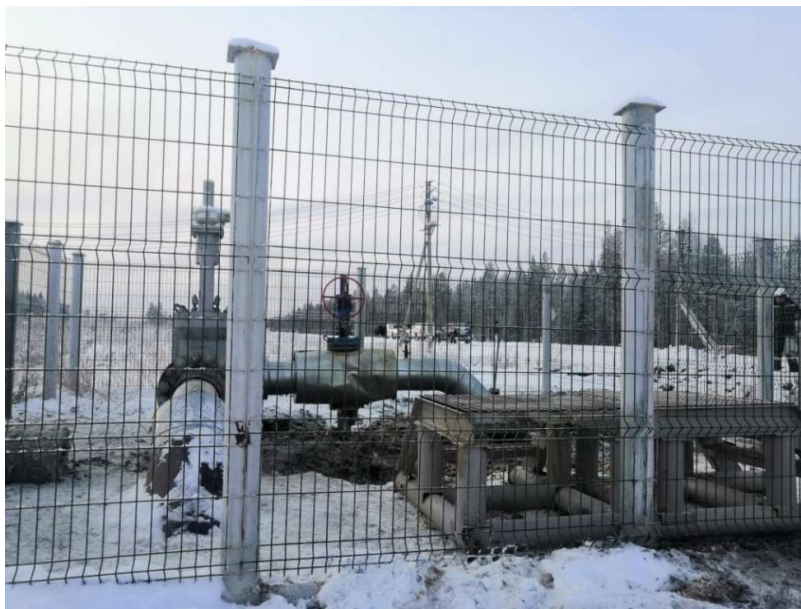
Сообщение также сопровождалось фотографией с места событий, на которой была видна задвижка и некоторое количество темной субстанции, находящейся в пределах ее ограждения.

Из видеоролика становится понятно, что фотография, опубликованная «Иркутской нефтяной компанией», сделана из-за ограждения со стороны, противоположной направлению фонтана.

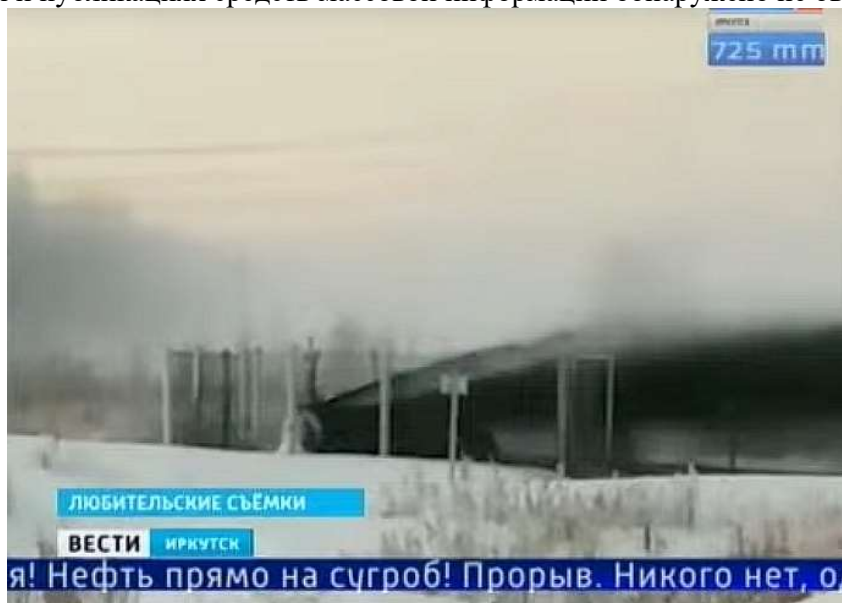
Тем не менее, некоторые СМИ транслировали размещенный в Youtube видеоролик с места порыва, на котором видно, что из трубы фонтаном бьет жидкость темного цвета, и цитировали впечатления свидетелей события:
